TEMA: KONDENSOR KORROSION

KORROSION PÅ KONDENSOR - MULIGE PROBLEMER

Nissens
Training
Concept

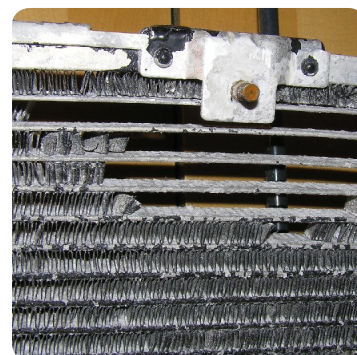
Mangel på lameller – As the fins corrode over time, they will fall out of the condenser. With the number of fins reduced, the condensation process will become significantly more ineffective, creating an increased overload on the compressor. **Hvis blot én lamel fjernes fra kondensoren, kan det reducere dens termiske ydelse med op til 3 %!**

Flere rækker af manglende lameller forårsaget af kondensorkorrosion

Vær især opmærksom på kondensorens nederste del, hvor rør og lameller er mest udsat for omfattende fugt og aggressivt saltsprøjt. Olierester på kondensoren angiver lækager. Udskift altid kondensoren, hvis den lækker eller har manglende/forringede lameller.

Når kondensoren udskiftes, skal man vælge dele med korrosionsbeskyttelse påført. Dette forlænger dens levetid betydeligt. Avancerede saltvandstest har påvist, at kondensatorer, som er behandlet med korrosionsbeskyttelse, kan fungere i op til otte gange længere tid end ikke-beskyttede kondensatorer. Nissens påfører særlig beskyttelse på mere end 500 kondensormodeller, som er særligt udsatte for korrosion.

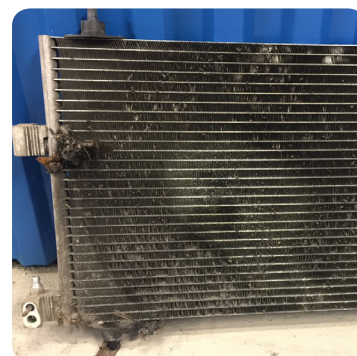
Synes at være tæt, men en kondensator i denne tilstand kan ikke fungere ordentligt og skal ubetinget udskiftes
